[主な宮繕工事]花山天文台

[主な宮繕工事]花山天文台. 京都大学大学院理学研究科附属天文台年次報告 2007, 2006年(平成18年): 39-40

## 7 主な営繕工事

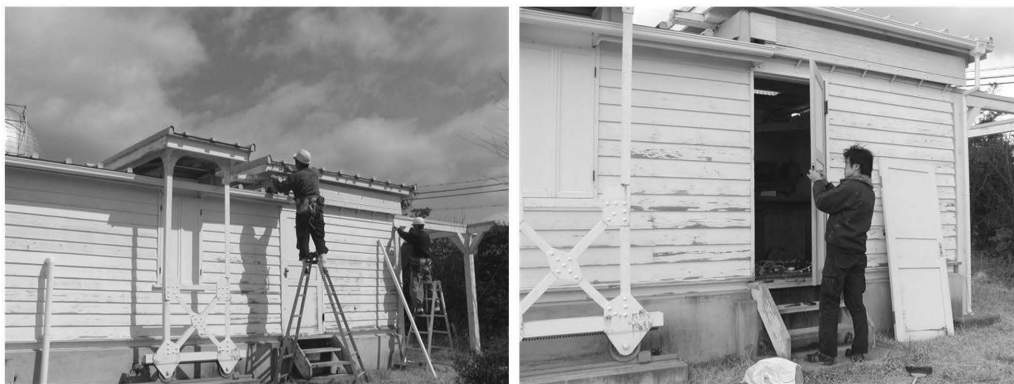
歴史的にも貴重な平屋可動式の建物であるが、木製のため雨による腐食が大きな問題となっていた。今回、降水が直接建物に当たるのを防ぐ樋の設置と、完全に腐食している東側入口扉の取り替えを行なった。

(左) 屋根樋の設置 (右) 入口扉の取替
